Región No. 2

Barrio: Oriente

Sector: San Jose

ESTUDIO INUNDACION MUNICIPIO SAN JUAN
Clasificacion de estructuras

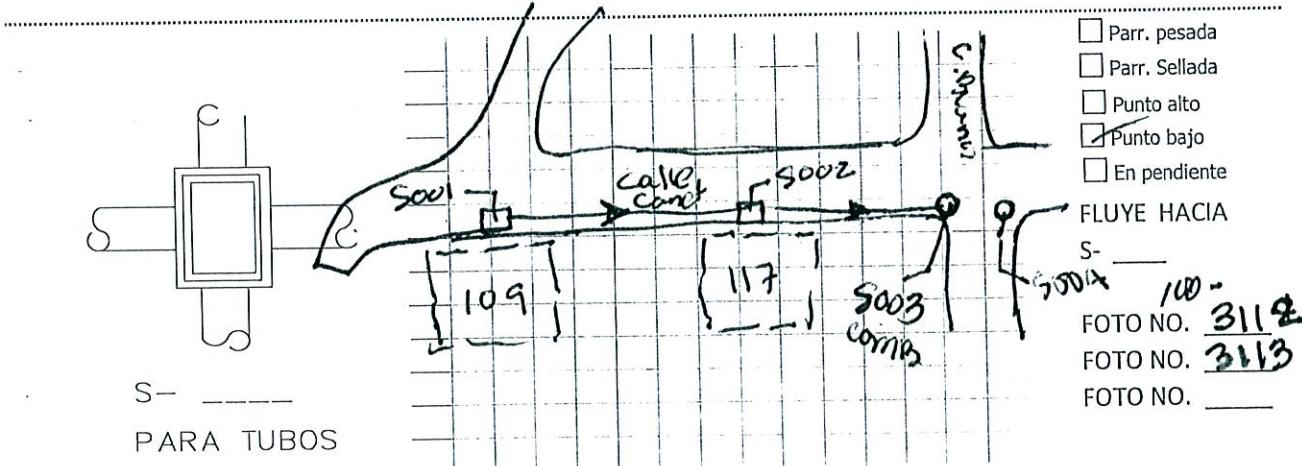
Estructura tapada, tubo no se ve.

Largo Plazo: Cambiar diametro del tubo de salida de S001 a minimo 18". - O lo que indique el H.H. Separar el sistema Pluvial del Sanitario

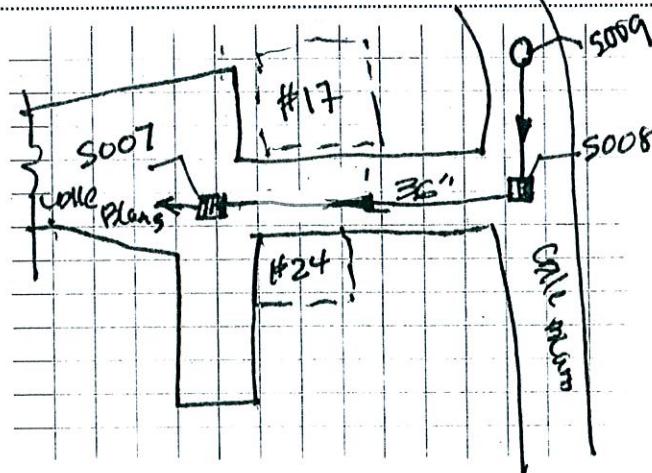
Estoy en funcionando bien, levantar inlet para ponerlo a nivel

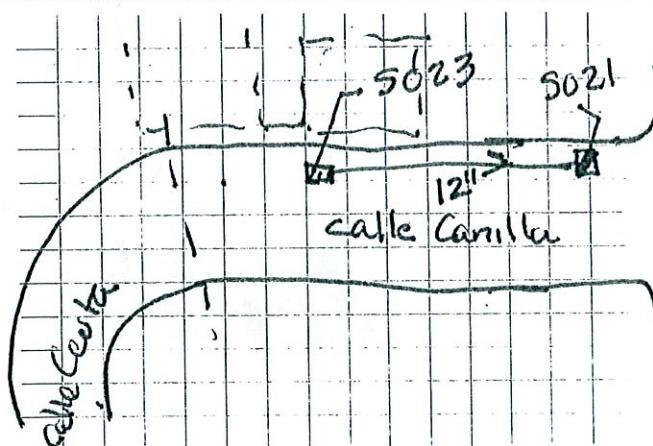
Estructura. Ptapada con asfalto, - es urgente arreglar esto.

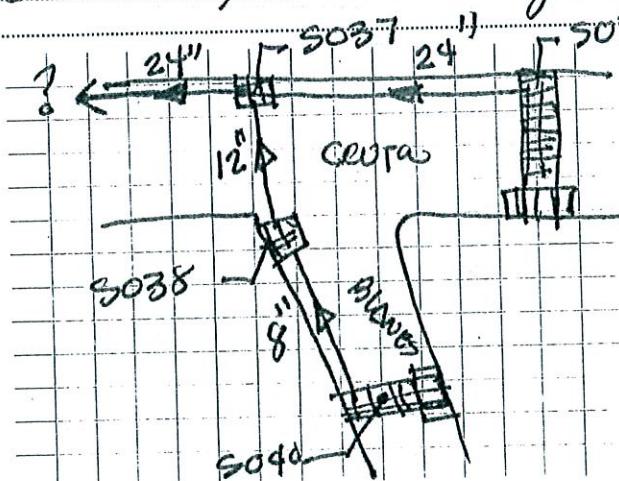
52" x 63". Estructura funciona de bien. No se
puedo determinar hacia donde lleva el tubo de 24".

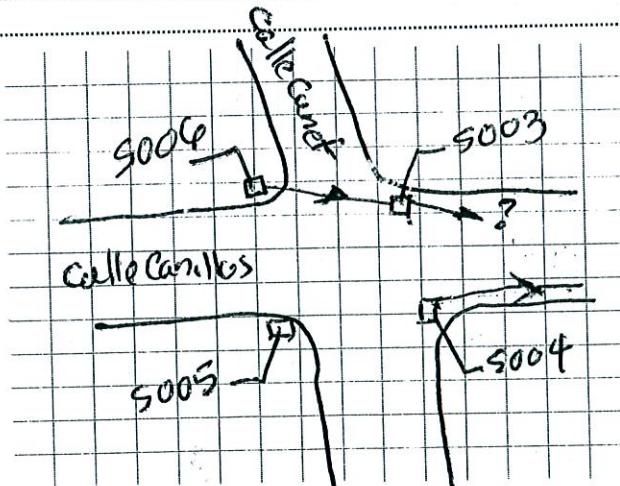
25 1/2 x 27 1/4 , Estucura P. tapada Con agua.

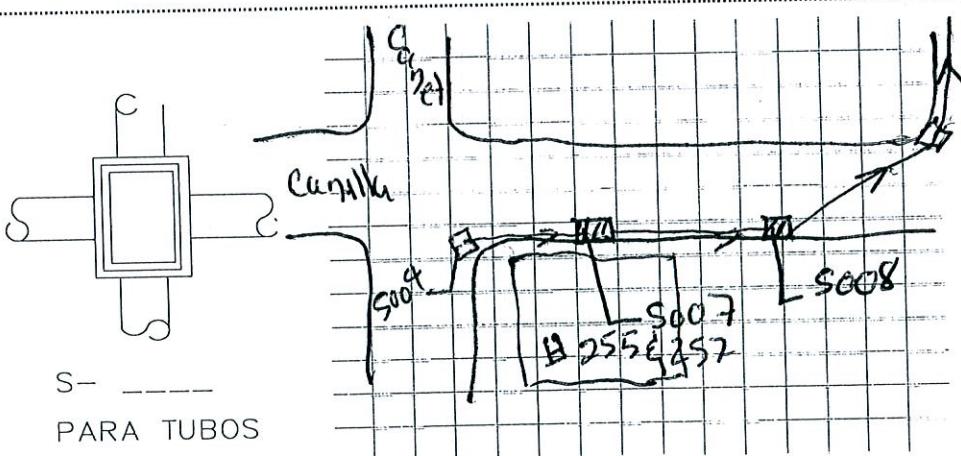
Estructura totalmente llena aguas negras

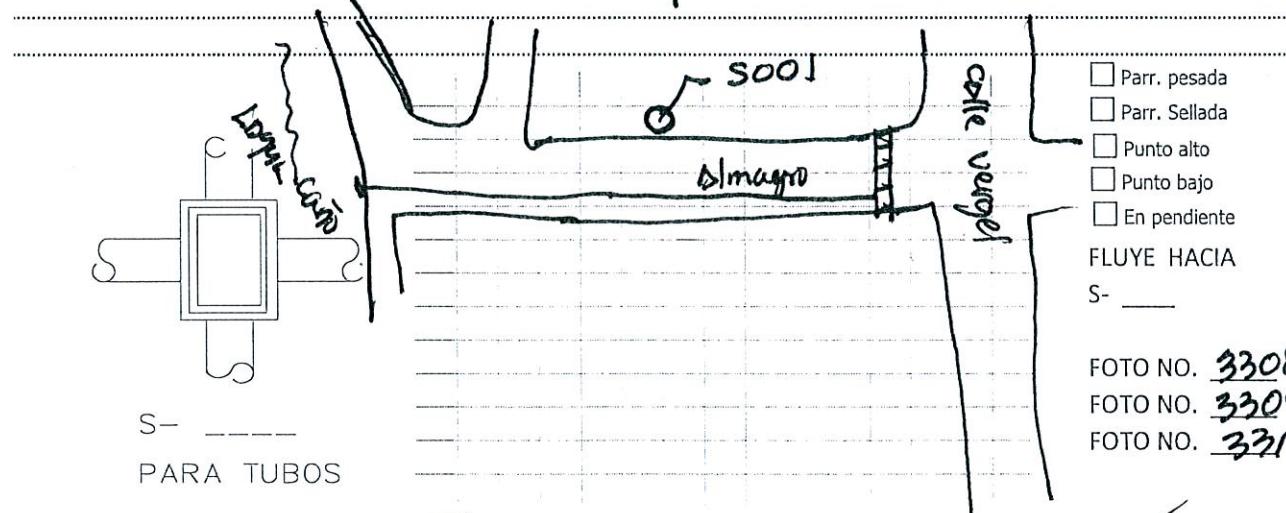
Estructura totalmente tapada -

| RECOMENDACION: | <input checked="" type="checkbox"/> ACCION INMEDIATA | <input type="checkbox"/> ACCION INTERMEDIA | <input checked="" type="checkbox"/> LARGO PLAZO |
| <input checked="" type="checkbox"/> PRIMERA VISITA | <input checked="" type="checkbox"/> LIMPIEZA, DESTAPAR | | |
